Direction territoriale
Auvergne Rhône Alpes
Agence RTM Alpes du Nord
Service RTM de la Savoie

Rapport d'évènement

Commune de : Champagny-en-Vanoise

Objet : Glissement de terrain en amont du secteur du Bois des Cabanes

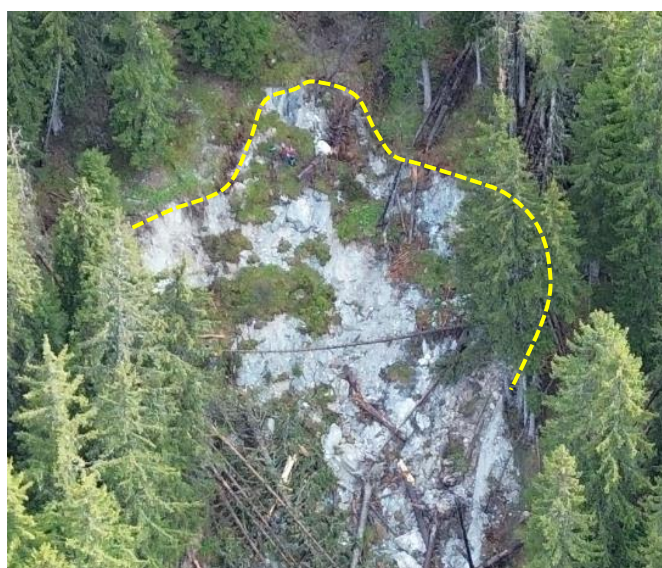
Le glissement s'est produit à la cote 1864 mètres d'altitude, dans la combe entre le ruisseau de la Rossa et le torrent du Remous. La zone de départ active du glissement a une largeur d'environ 45 mètres. Les matériaux glissés correspondent à la couche de surface, l'épaisseur maximale relevée avoisine les

Figure 4 : Vue drone de la zone de départ active du glissement (1864 mètres d'altitude)

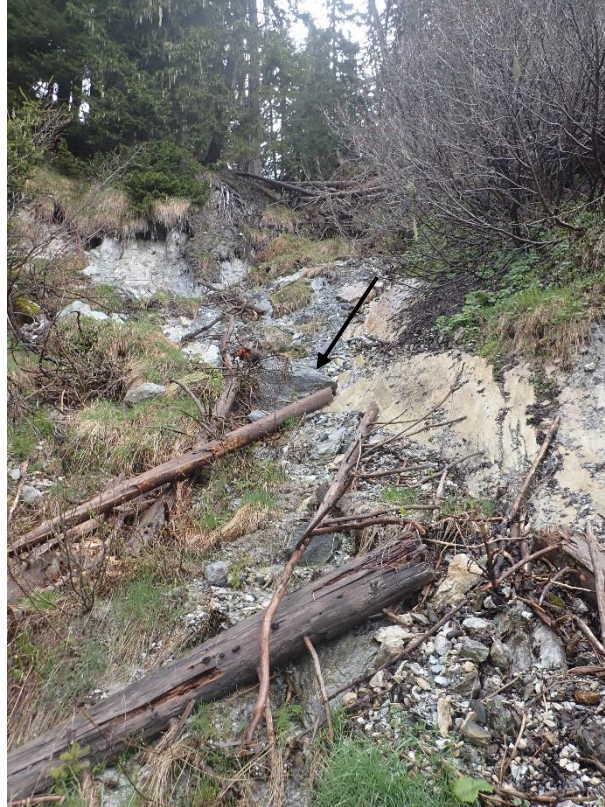
Lors de la visite, en amont de la zone concernée, on note la présence d'exurgences d'eau que l'on retrouve plus bas dans le corps du glissement. Cette présence d'eau favorise les évolutions encore récemment observées.

Figure 6 : Arrivée d'eau en amont du glissement

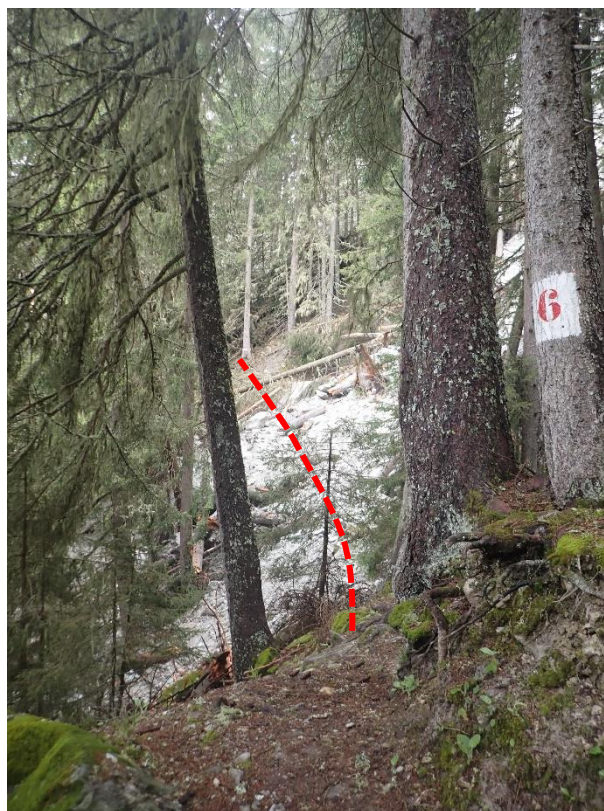
Le sentier de gestion menant aux Chapelets été atteint lors de l'évènement, ce dernier est désormais impraticable car recouvert par le glissement. Le sentier de gestion menant à la Rossa présente quant à lui des fissures sur l'extrémité droite du glissement.

Figure 8 : Sentier de gestion menant aux Chapelets non visible dans le passage du glissement

La commune a fermé le sentier de gestion menant aux Chapelets par arrêté municipal numéro 2024-025 en date 16/04/2024. Des rubalises posées aux deux extrémités ferment physiquement le sentier de gestion qui est à ce jour impraticable.

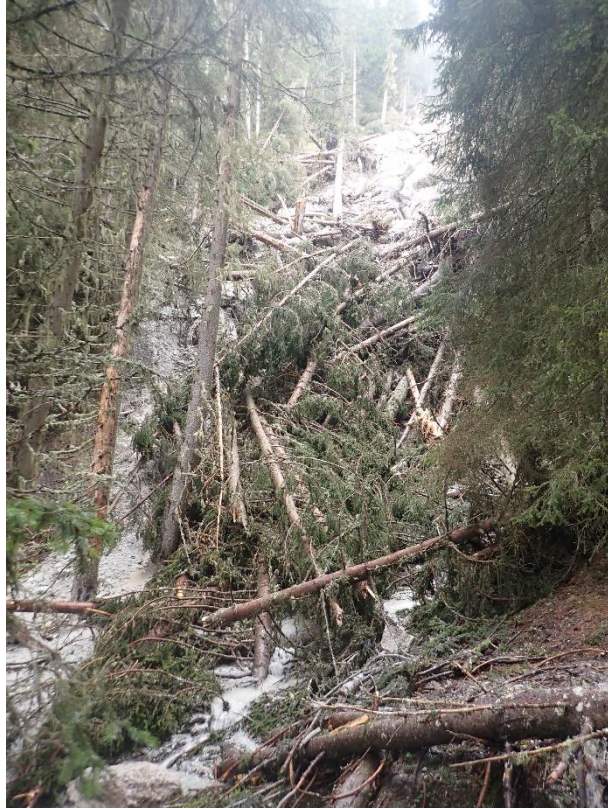
La fin du glissement est venue s'arrêter sur une zone plate à la confluence avec le torrent du Remous à la cote 1703 mètres d'altitude. L'évènement n'a pas eu de conséquence sur les écoulements du Remous (et donc sur des enjeux « déportés »).

Figure 9 : Embacle en pied de glissement

Afin de limiter les risques d'embâcles, notamment en cas d'évolution et d'intensification du phénomène, nous recommandons de billonner en un mètre de long les bois qui sont dans la zone basse du glissement, soit en amont de la confluence avec le torrent du Remous.

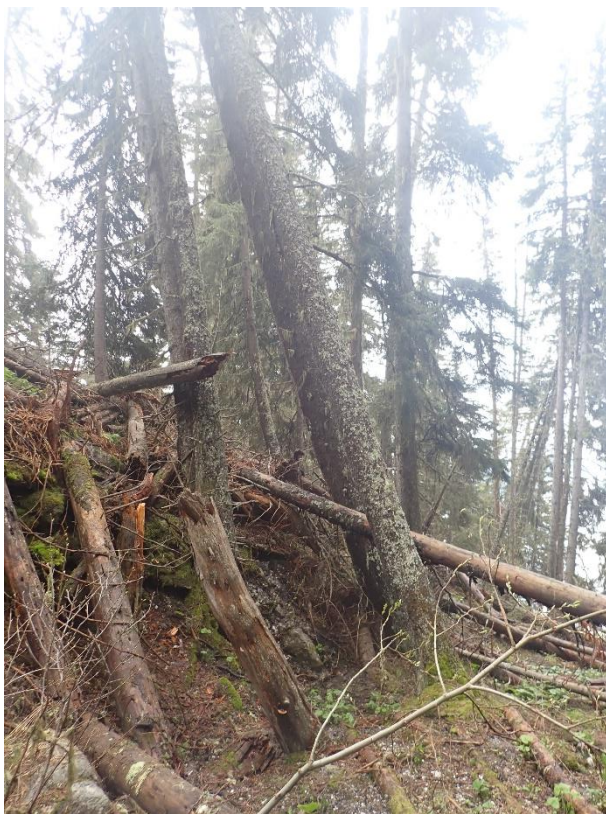
Les observations de terrain étayent cette connaissance d'une sensibilité des versants au mouvement de terrain sur ce secteur : forêt ivre, terrains chahutés,...

Figure 10 : Traces anciennes de forêt ivre

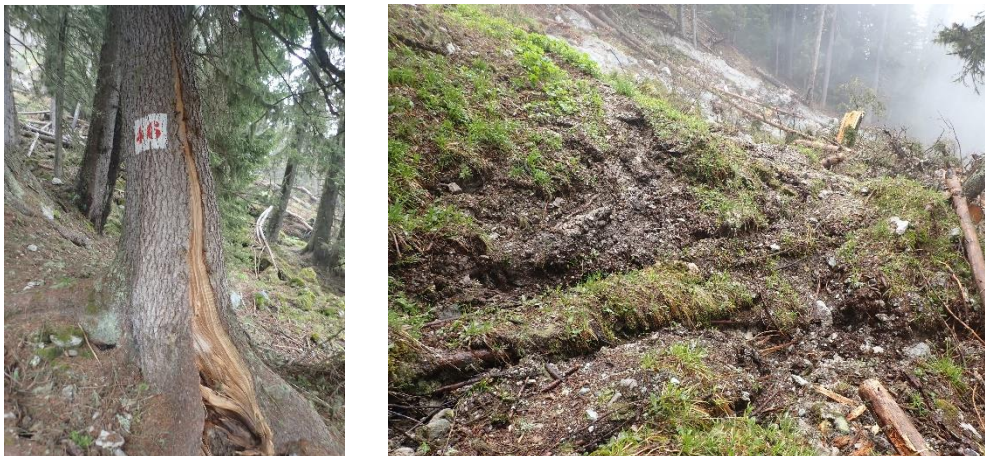
En amont de la zone glissée, il est repéré des signes d'évolution récente jusqu'en aval de la prairie (1930 mètres d'altitude) en lien avec l'évènement observé, qui auraient pu traduire une réactivation de glissement plus large.

Figure 11 : Fissures en amont du glissement, au niveau du sentier de gestion menant à la Rossa

Suite à l'évènement, des régressions vers l'amont et latéralement au niveau des arrachements sont probables. Des glissements de terrain similaires pourraient également se produire sur d'autres secteurs du versant.

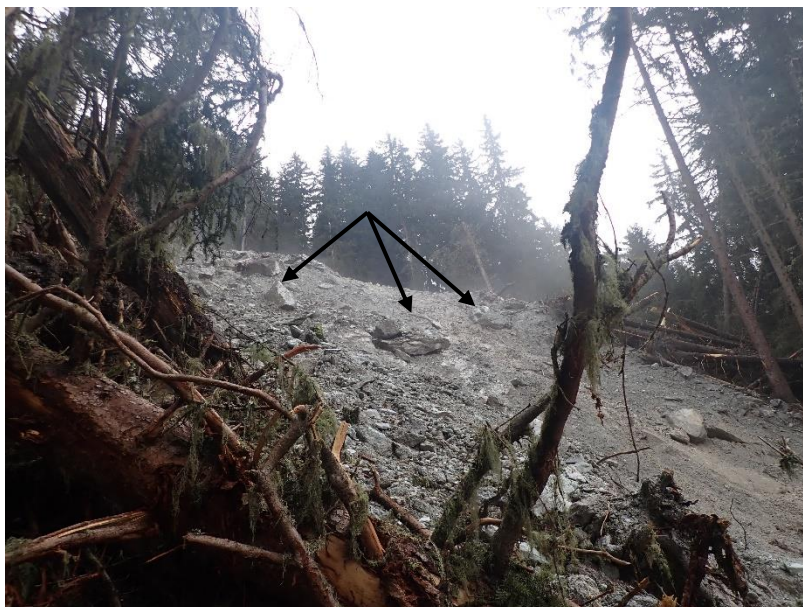
L'évènement de cette fin d'année 2023 a déstabilisé des blocs que l'on retrouve au sein du glissement. En cas d'évolution du glissement, ces blocs pourraient être mobilisés et atteindre le sentier de gestion menant aux Chapelets qui est impraticable et fermé à ce jour par arrêté municipal.

Figure 12 : Blocs dans le glissement (pointage non exhaustif)

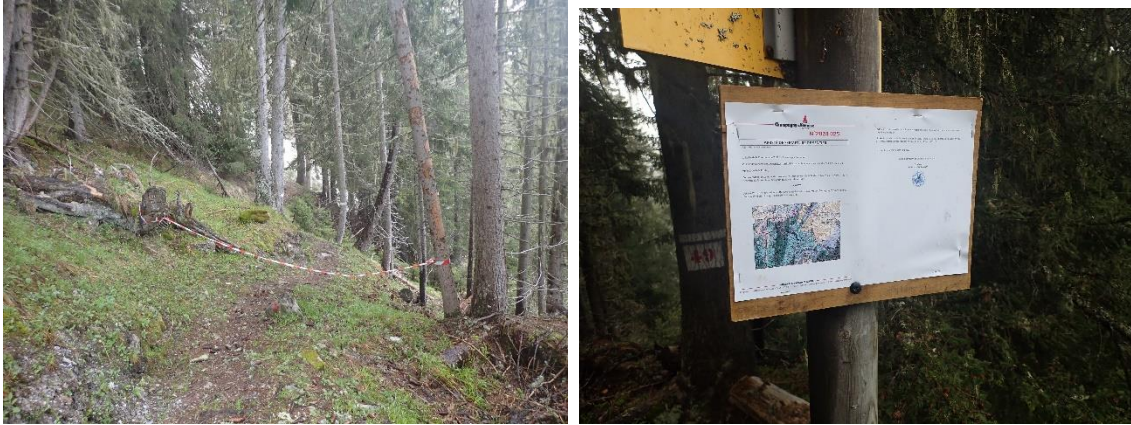
Figure 13 : Fermeture du sentier de gestion menant aux Chapelets depuis la forêt du Miollet

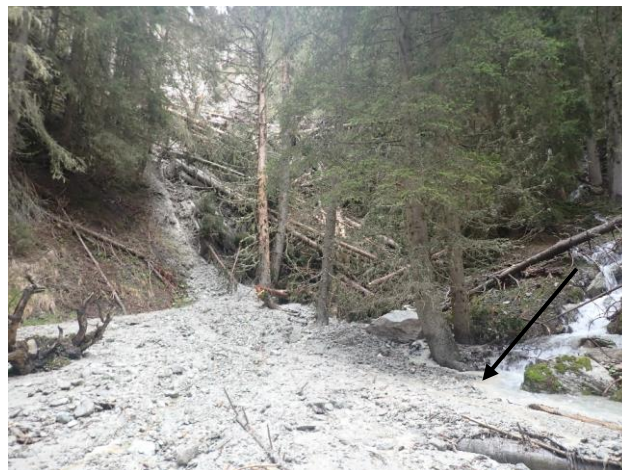
Figure 14 : Zone de replat en aval du glissement avec vue sur le torrent du Remous

Aussi, nous suggérons de couper les 8 bois encore sur pied mais qui commencent à être recouvert par les dépôts de la zone de replat au niveau de la confluence avec le torrent du Remous. En effet, cette zone de replat permettra de stocker les matériaux provenant de l'évolution possible du glissement.
